دراسات فى
علاج وصيانة
الأخشاب الجافة

علاج وترميم
مجموعة التماثيل الخشبية التى عثر عليها بمصطبة "كاعبر"

تأليف
د. نادية لقمة

وزارة الثقافة
المجلس الأعلى للآثار

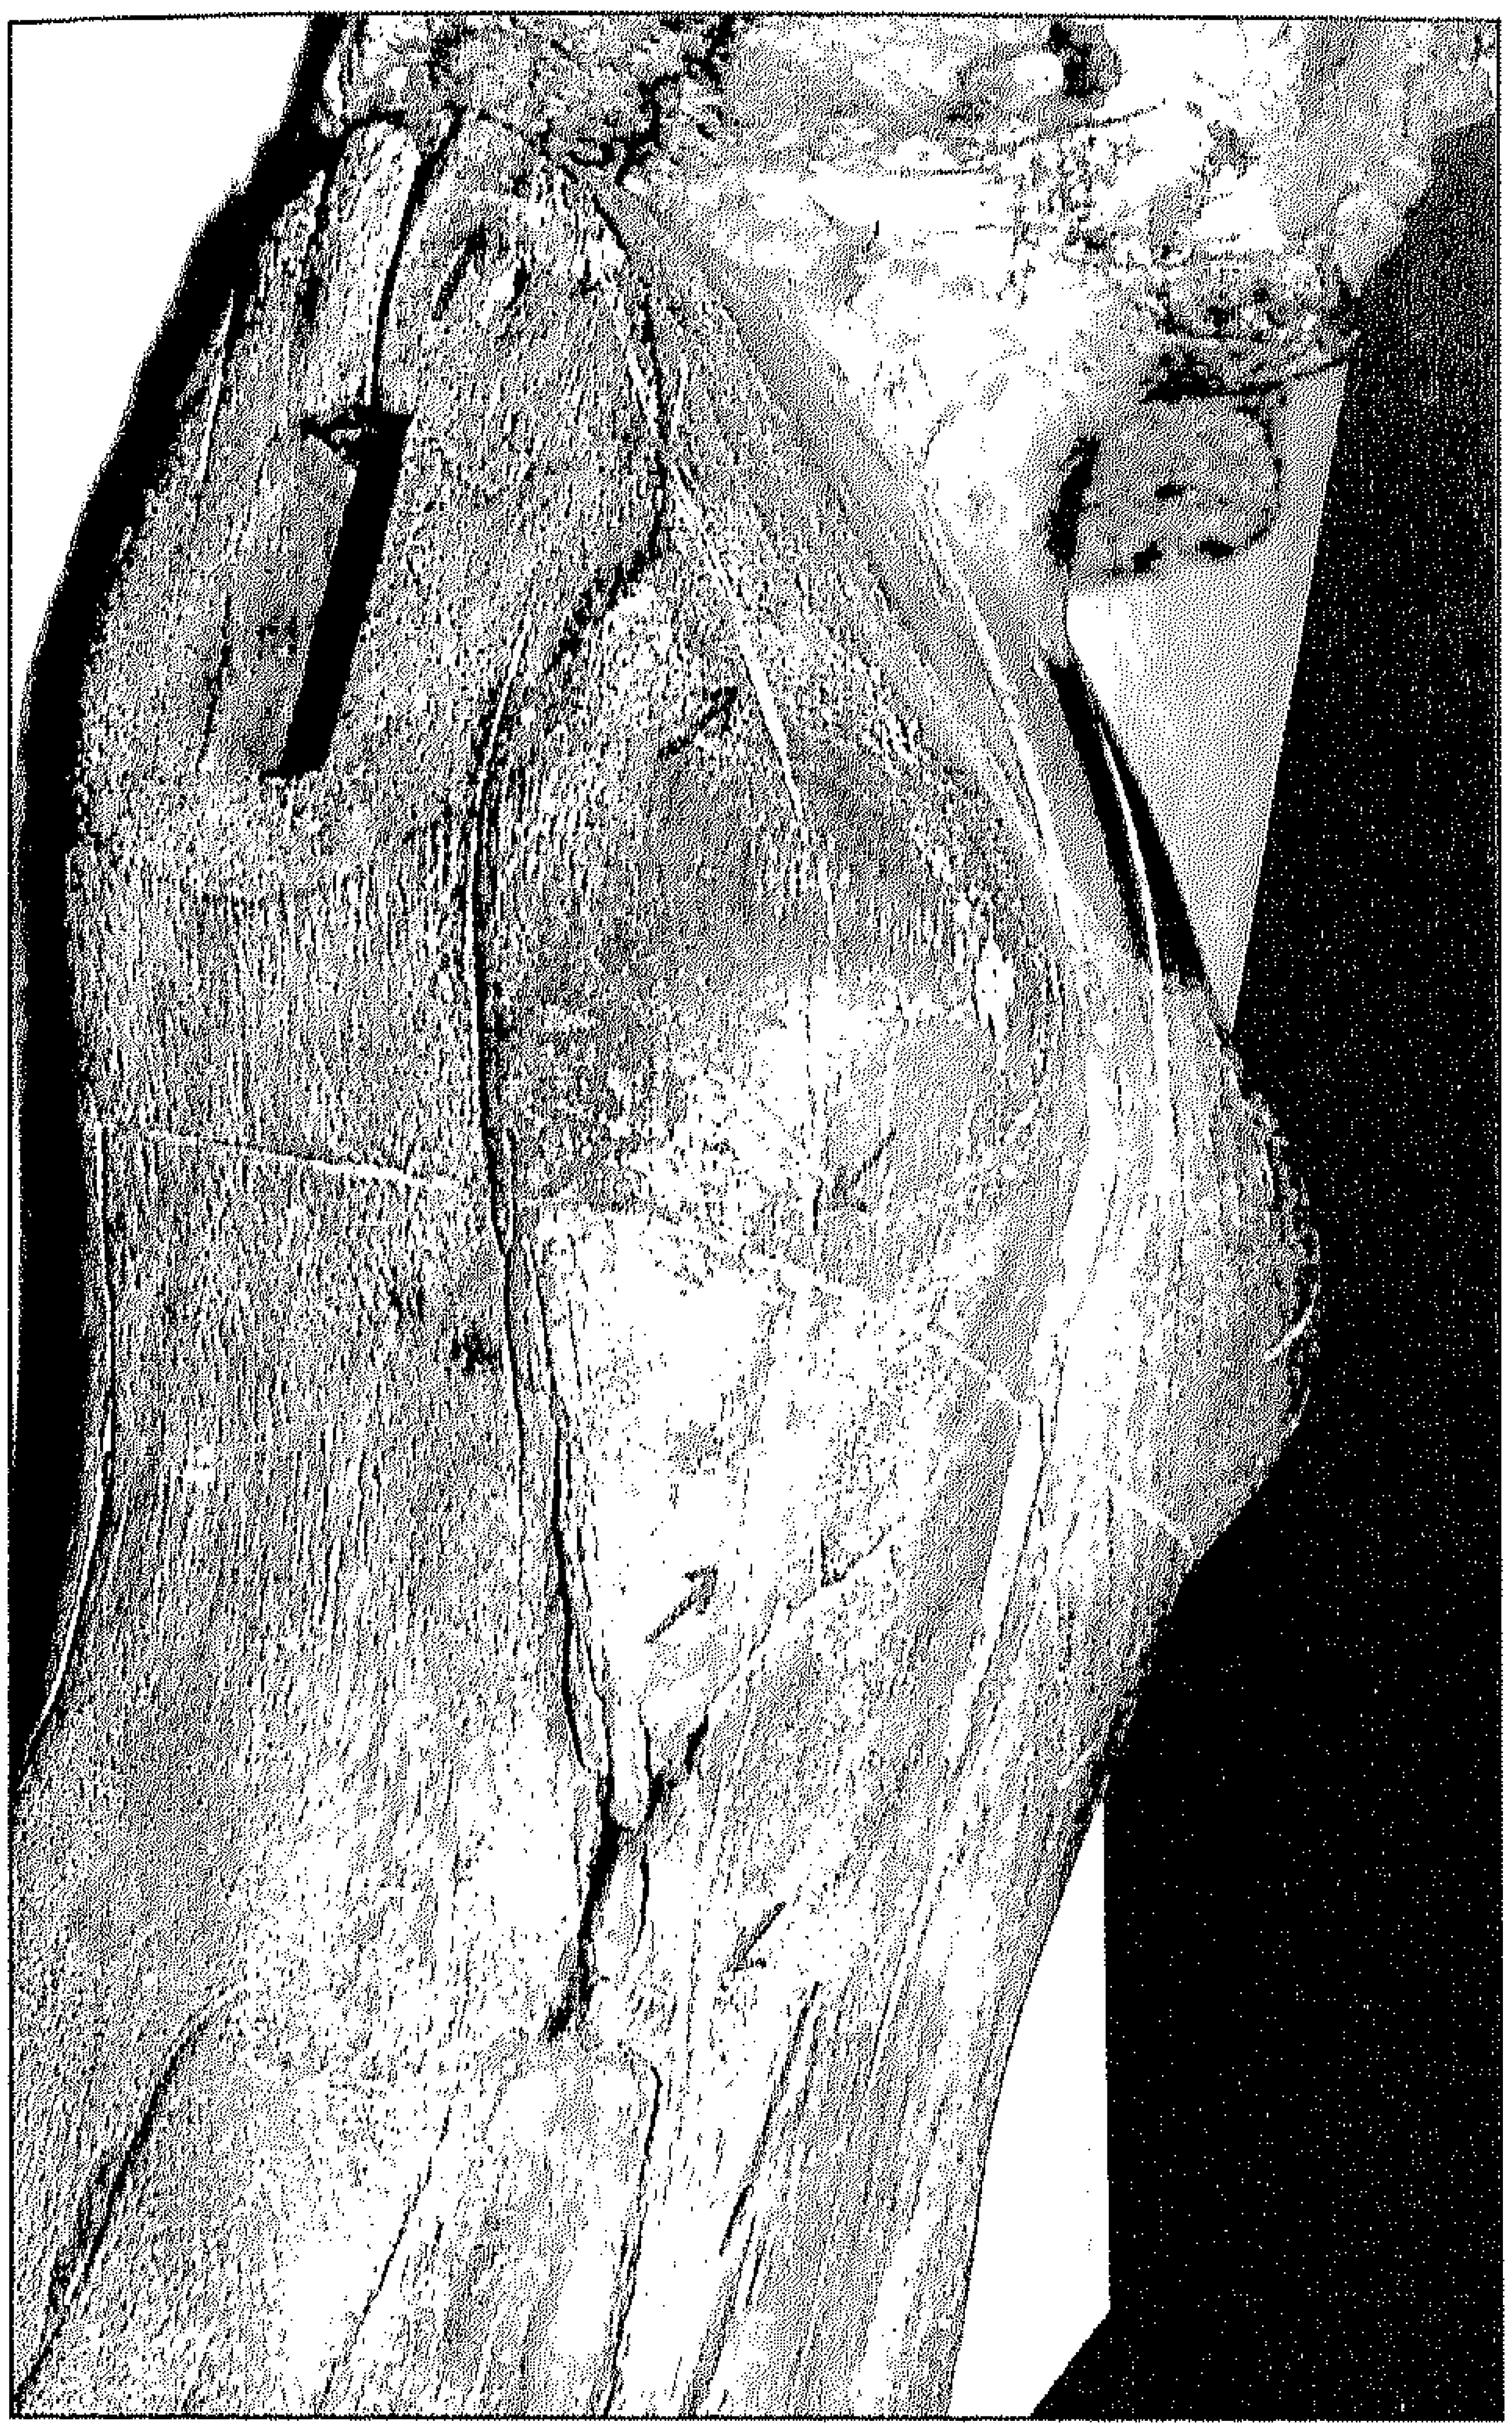
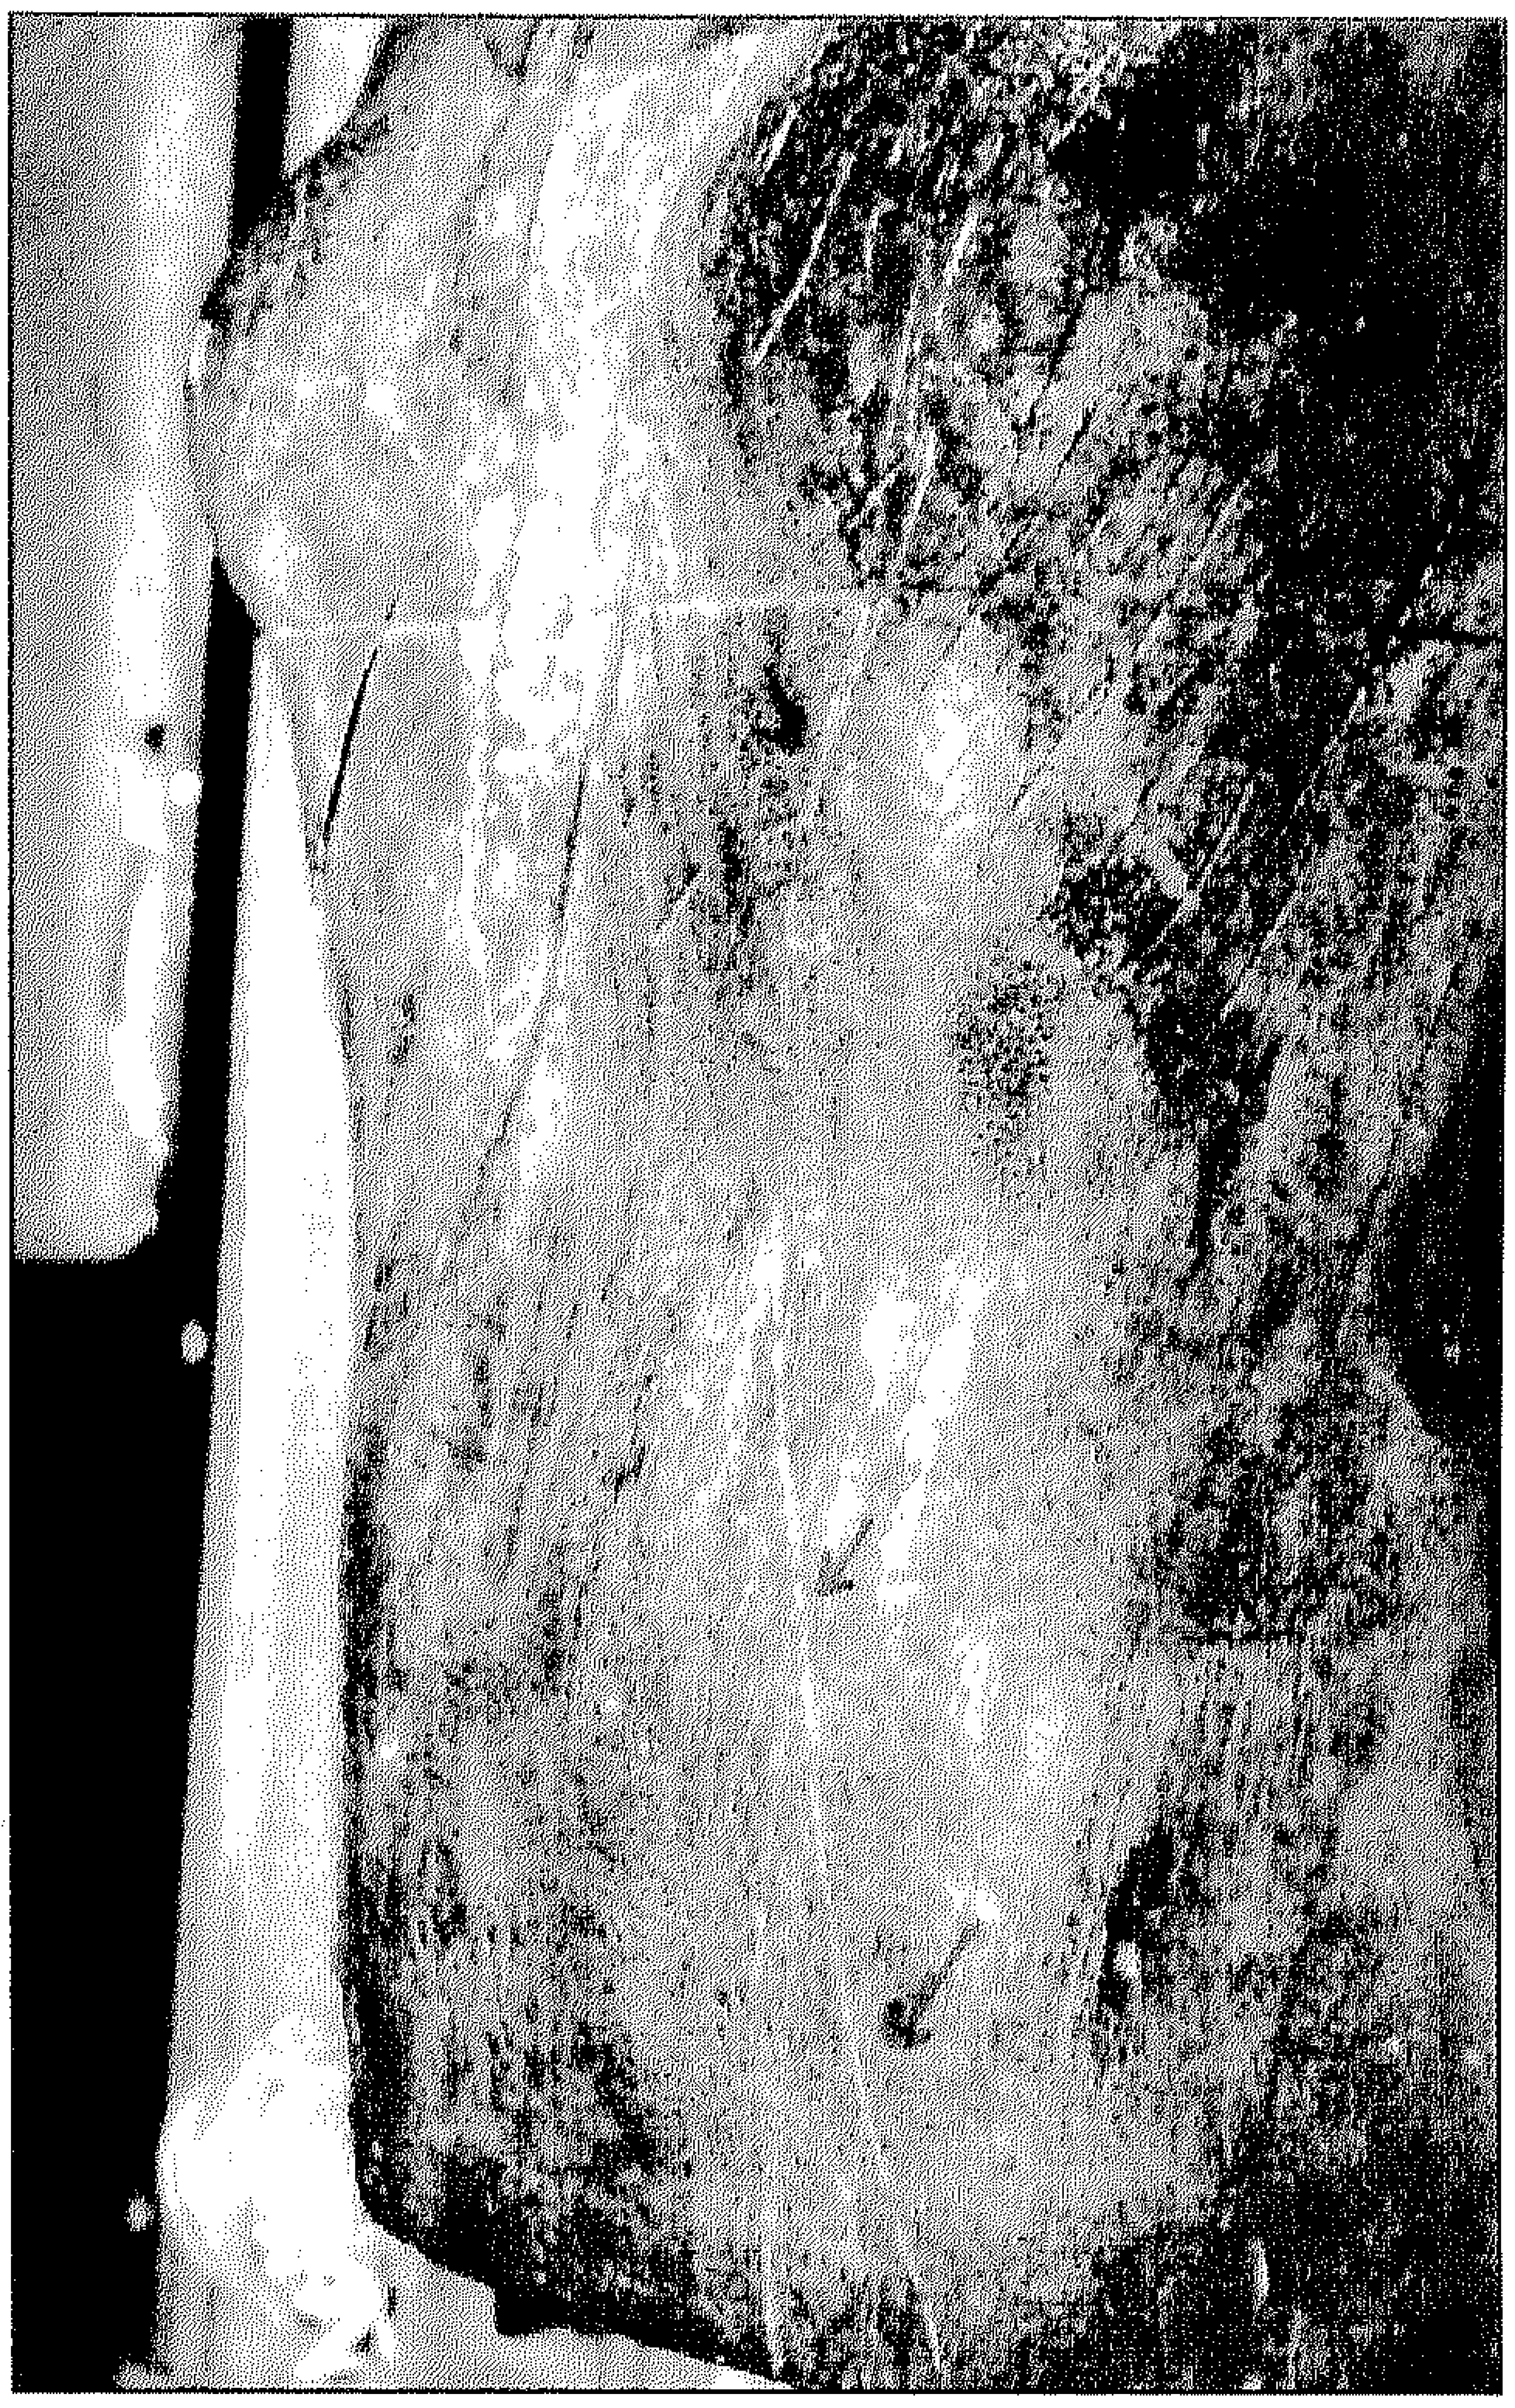
صورة رقم (٤١)

توضح إمتداد الشرخ السابق بالشعر المستعارمن الخلف .

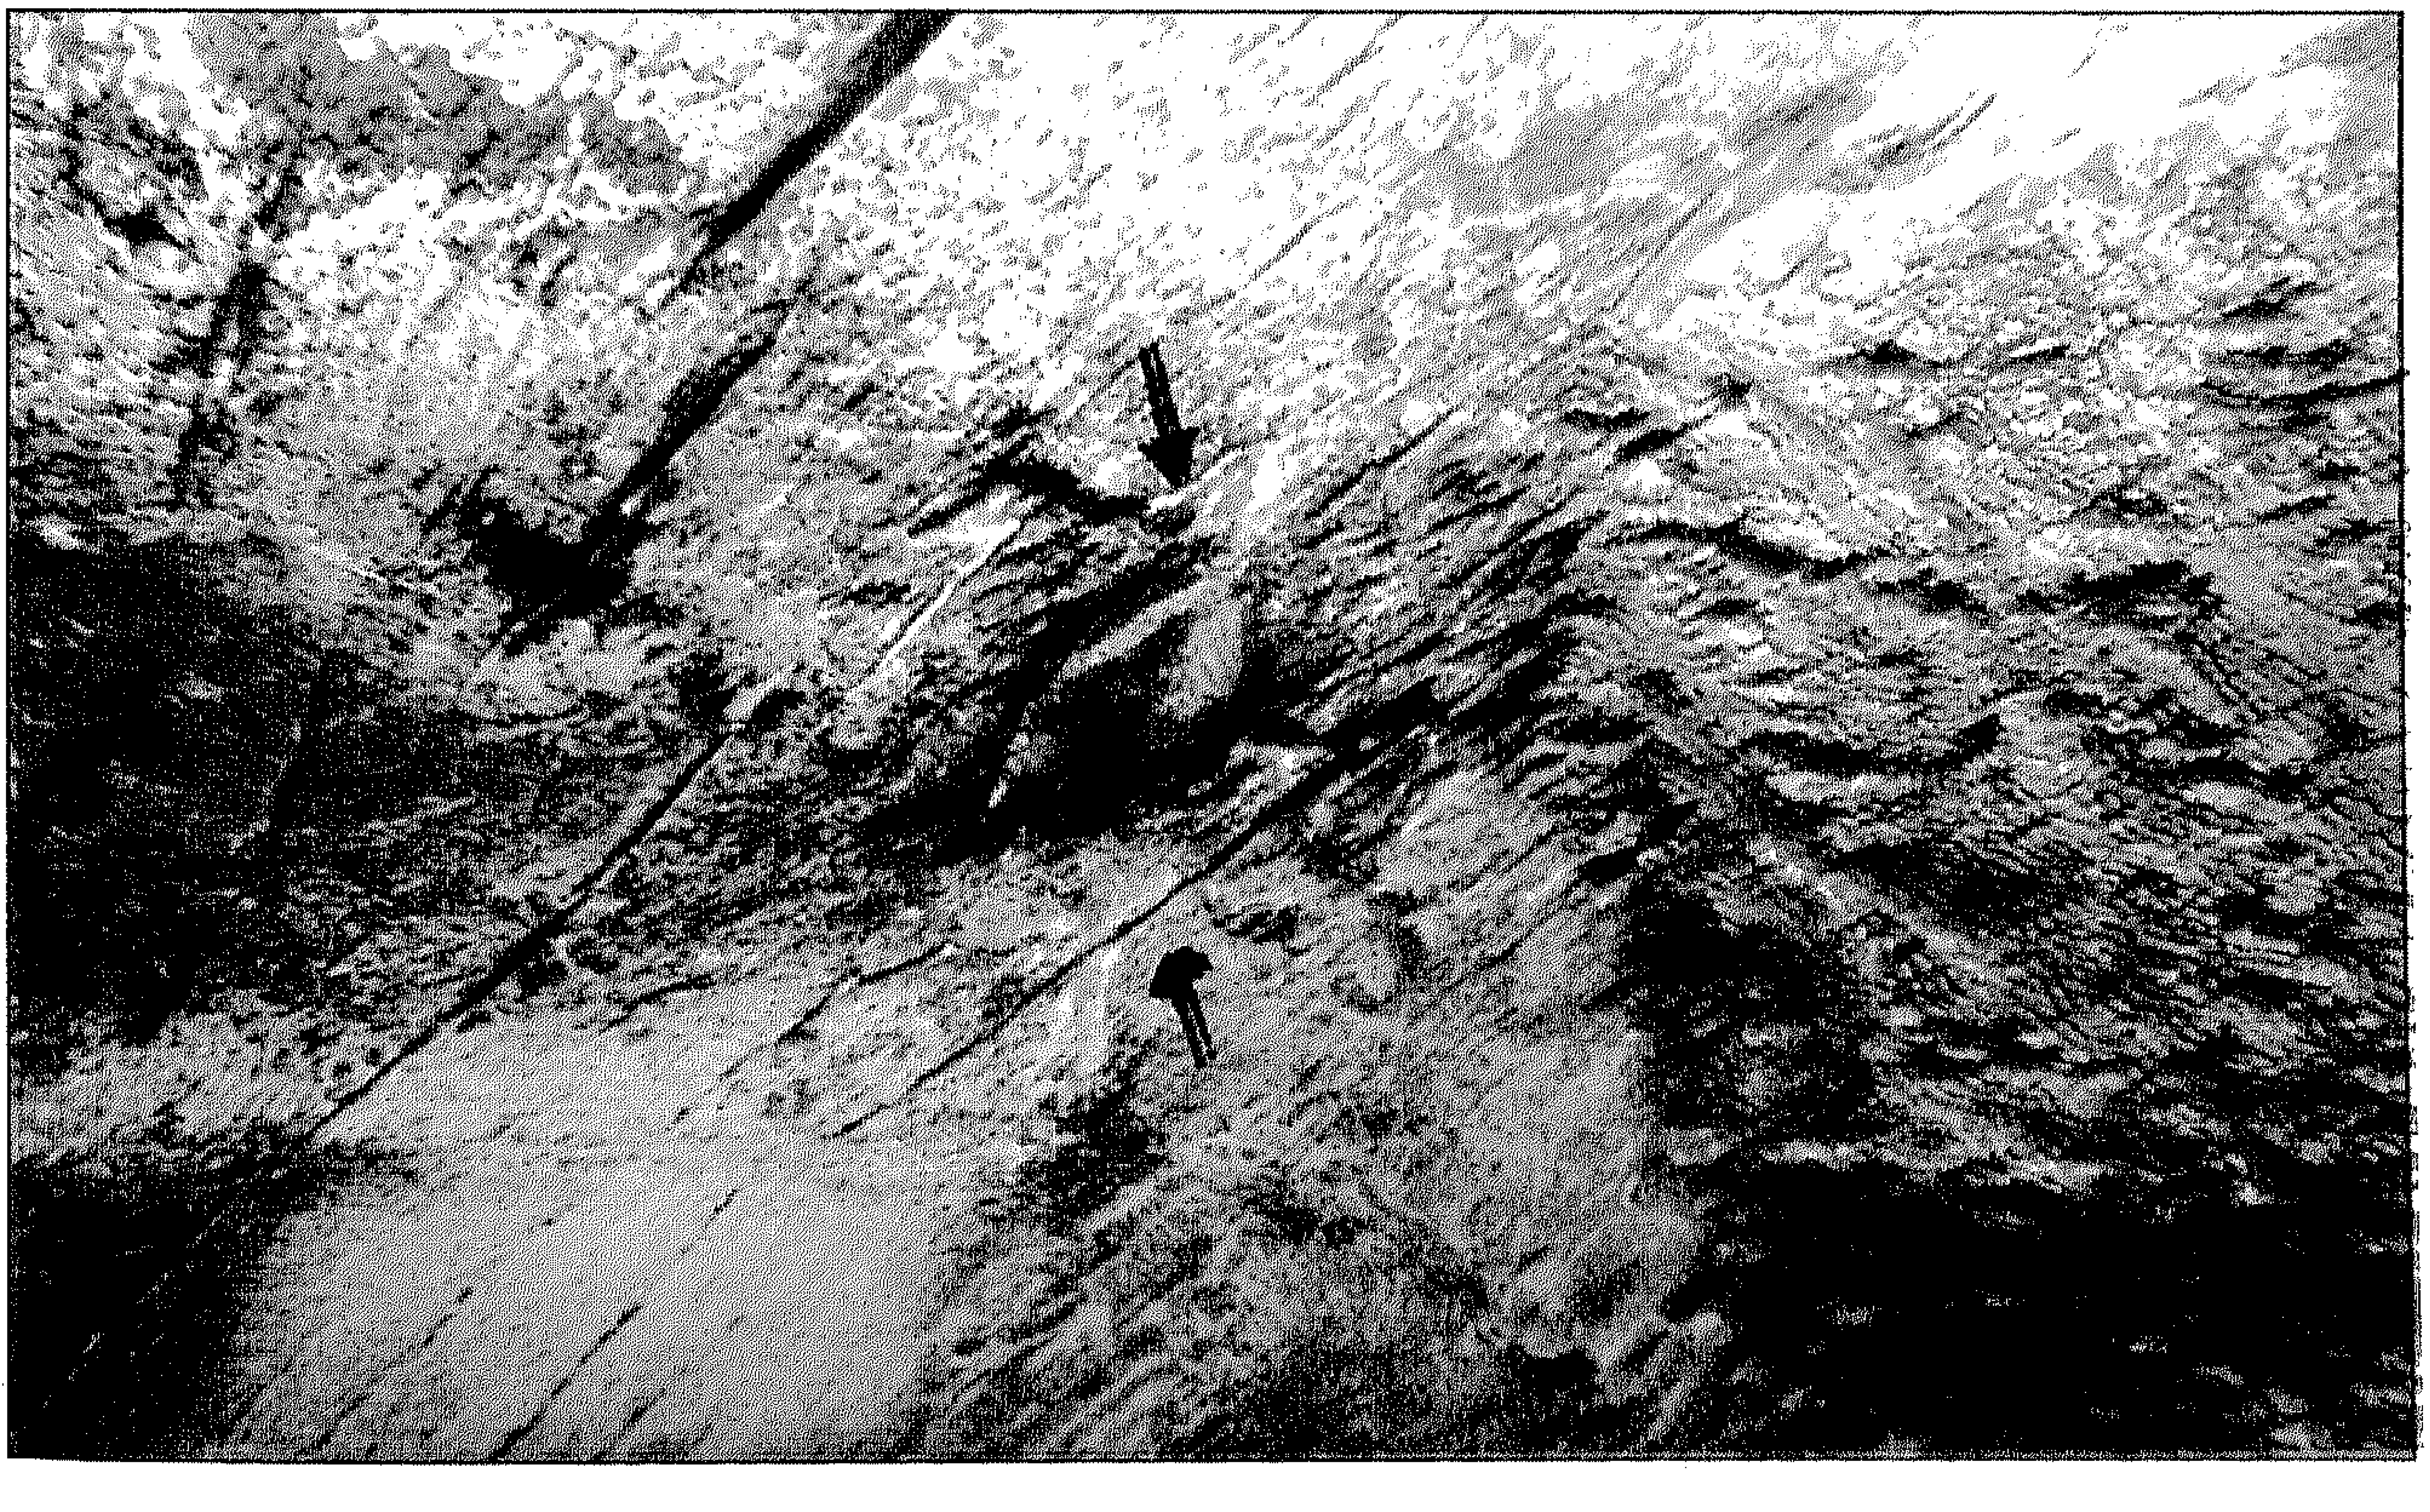
صورة رقم (٧٦)
توضح قطعة المعجون البنى المحمر الملون سطحها بلون قاتم بالجزء الداخلى أسفل الخد الأيسر .

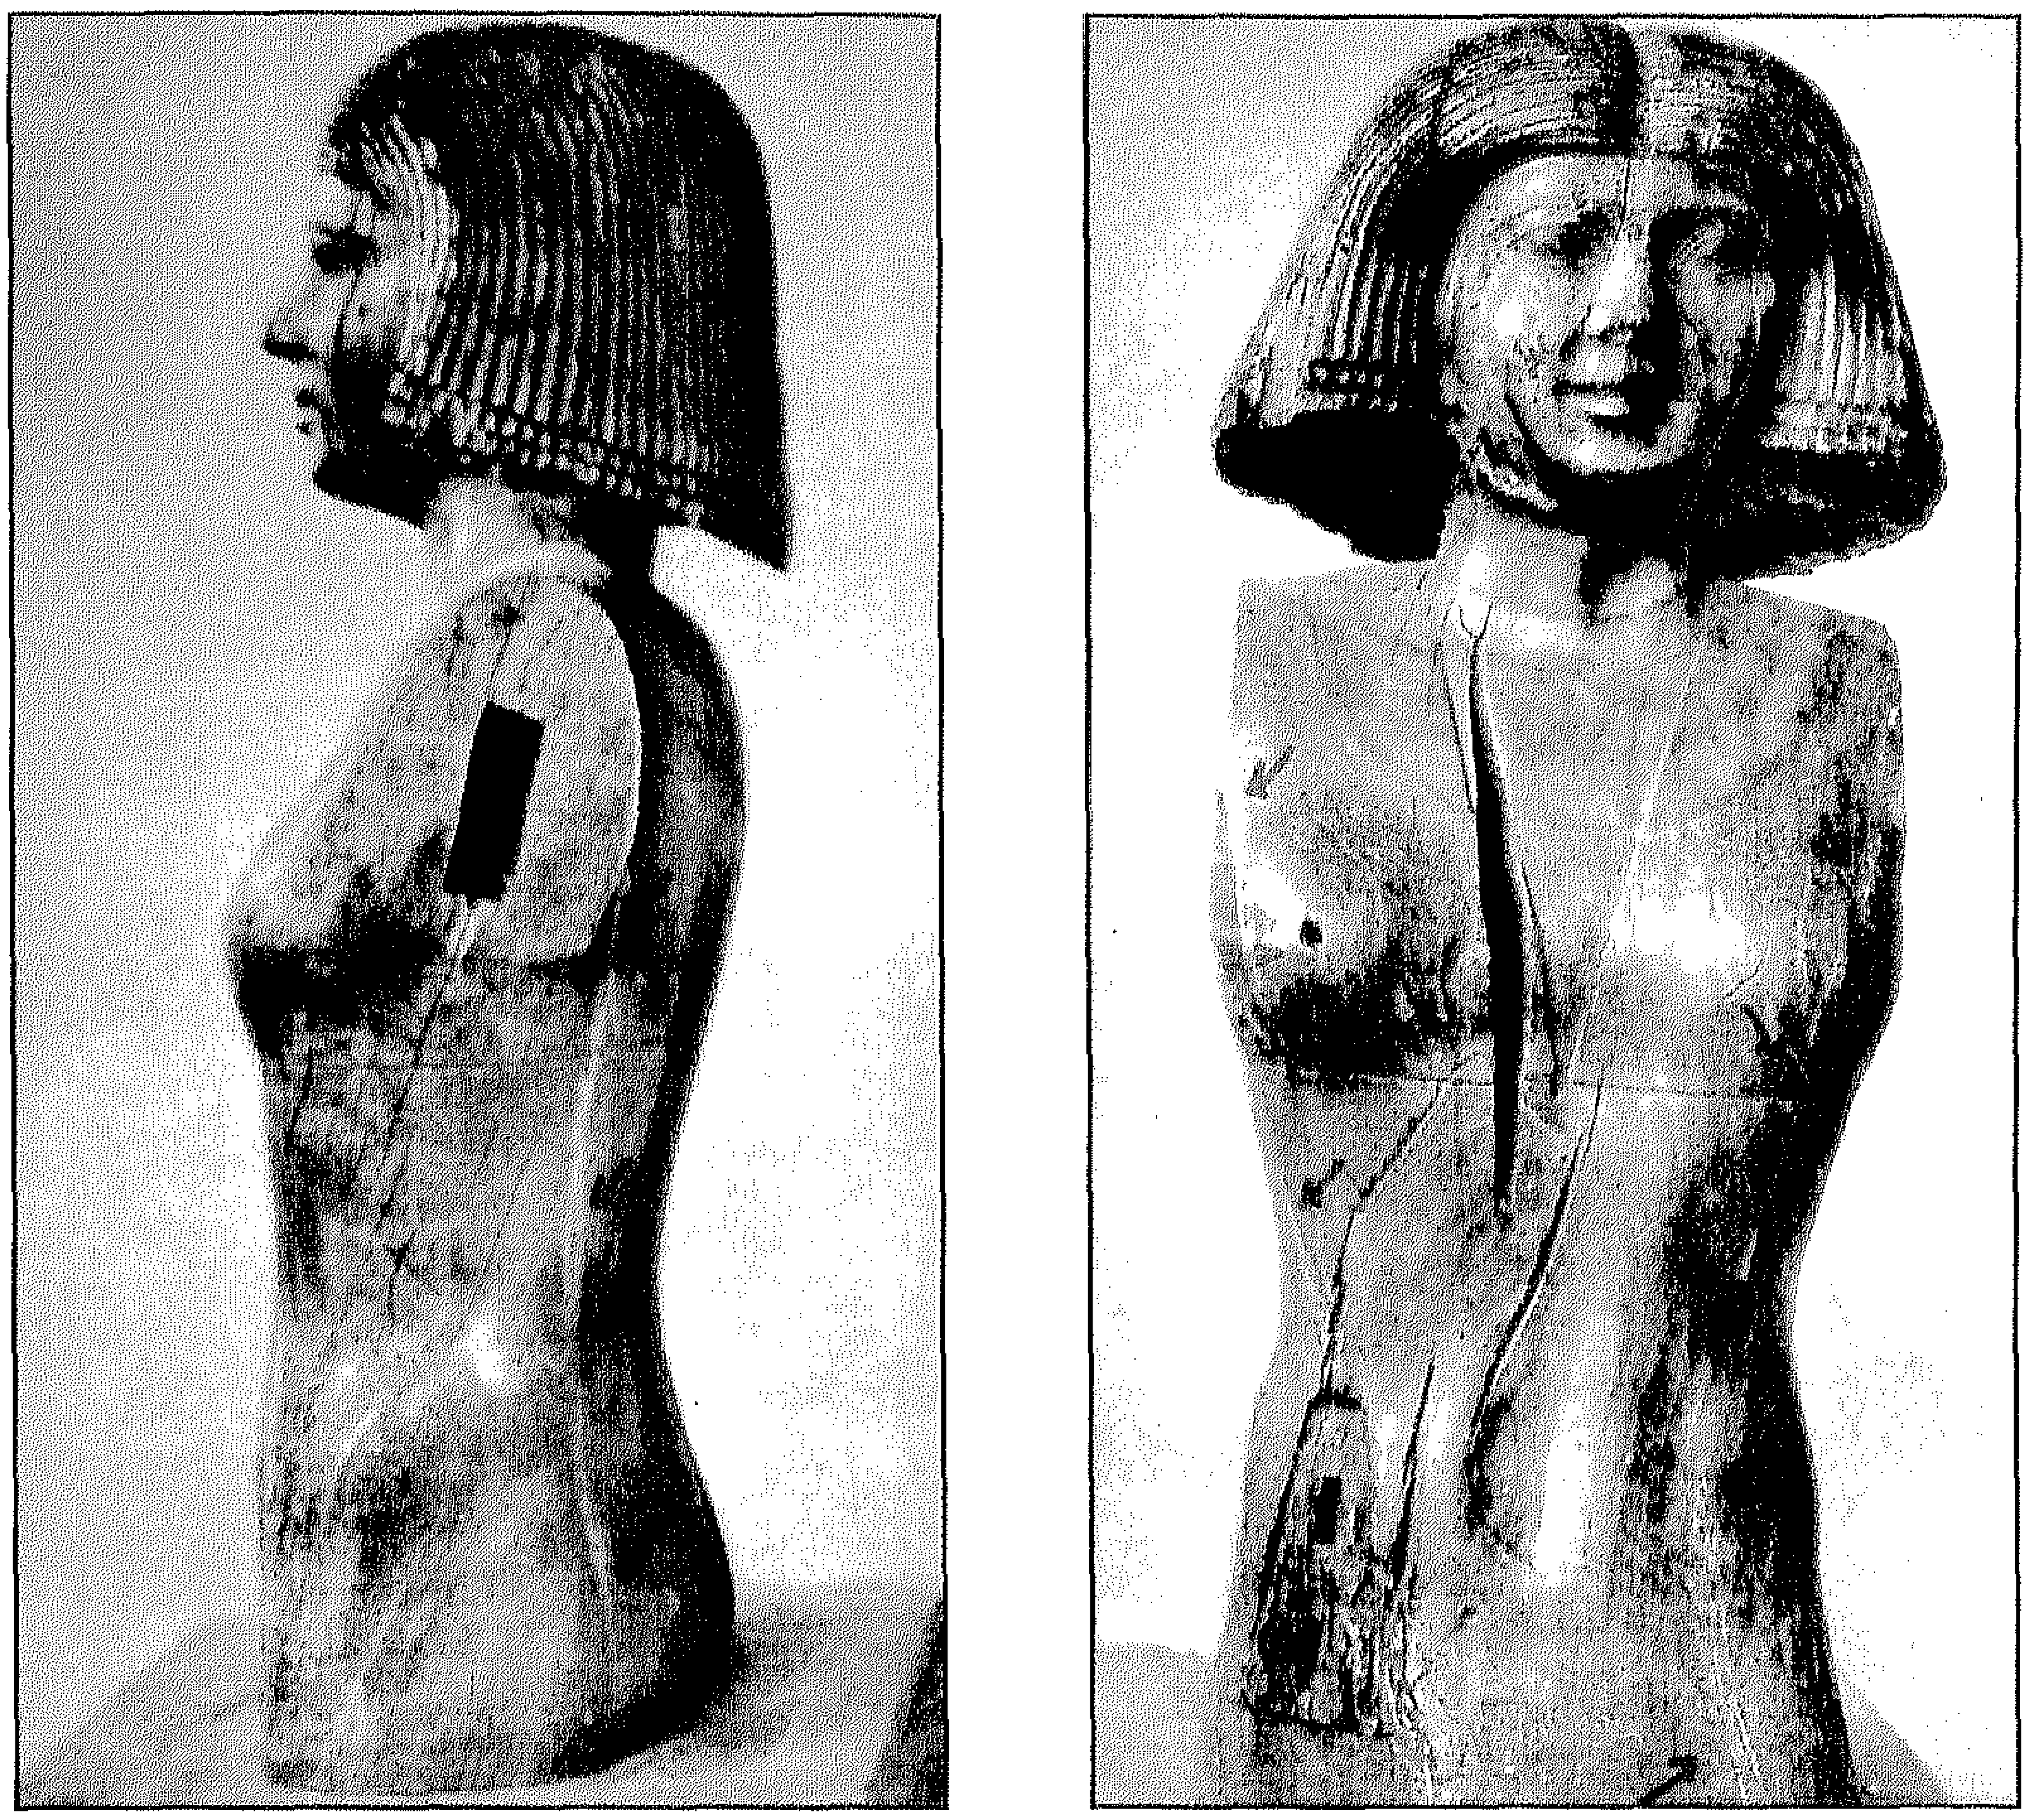
صورة رقم (٨٤ أ - ب)

توضح بعض الخطوط الغائرة الناتجة عن عمل قالب على كل من تمثال «كاعبر» والسيدة حيث على اليمين الساعد الأيسر لـ «كاعبر» وعلى اليسار الجانب الأيمن للسيدة من الأمام ، ويلاحظ بقايا المادة البيضاء التى يلتصق بسطحها طبقة قاتمة اللون داخل هذه الخطوط .

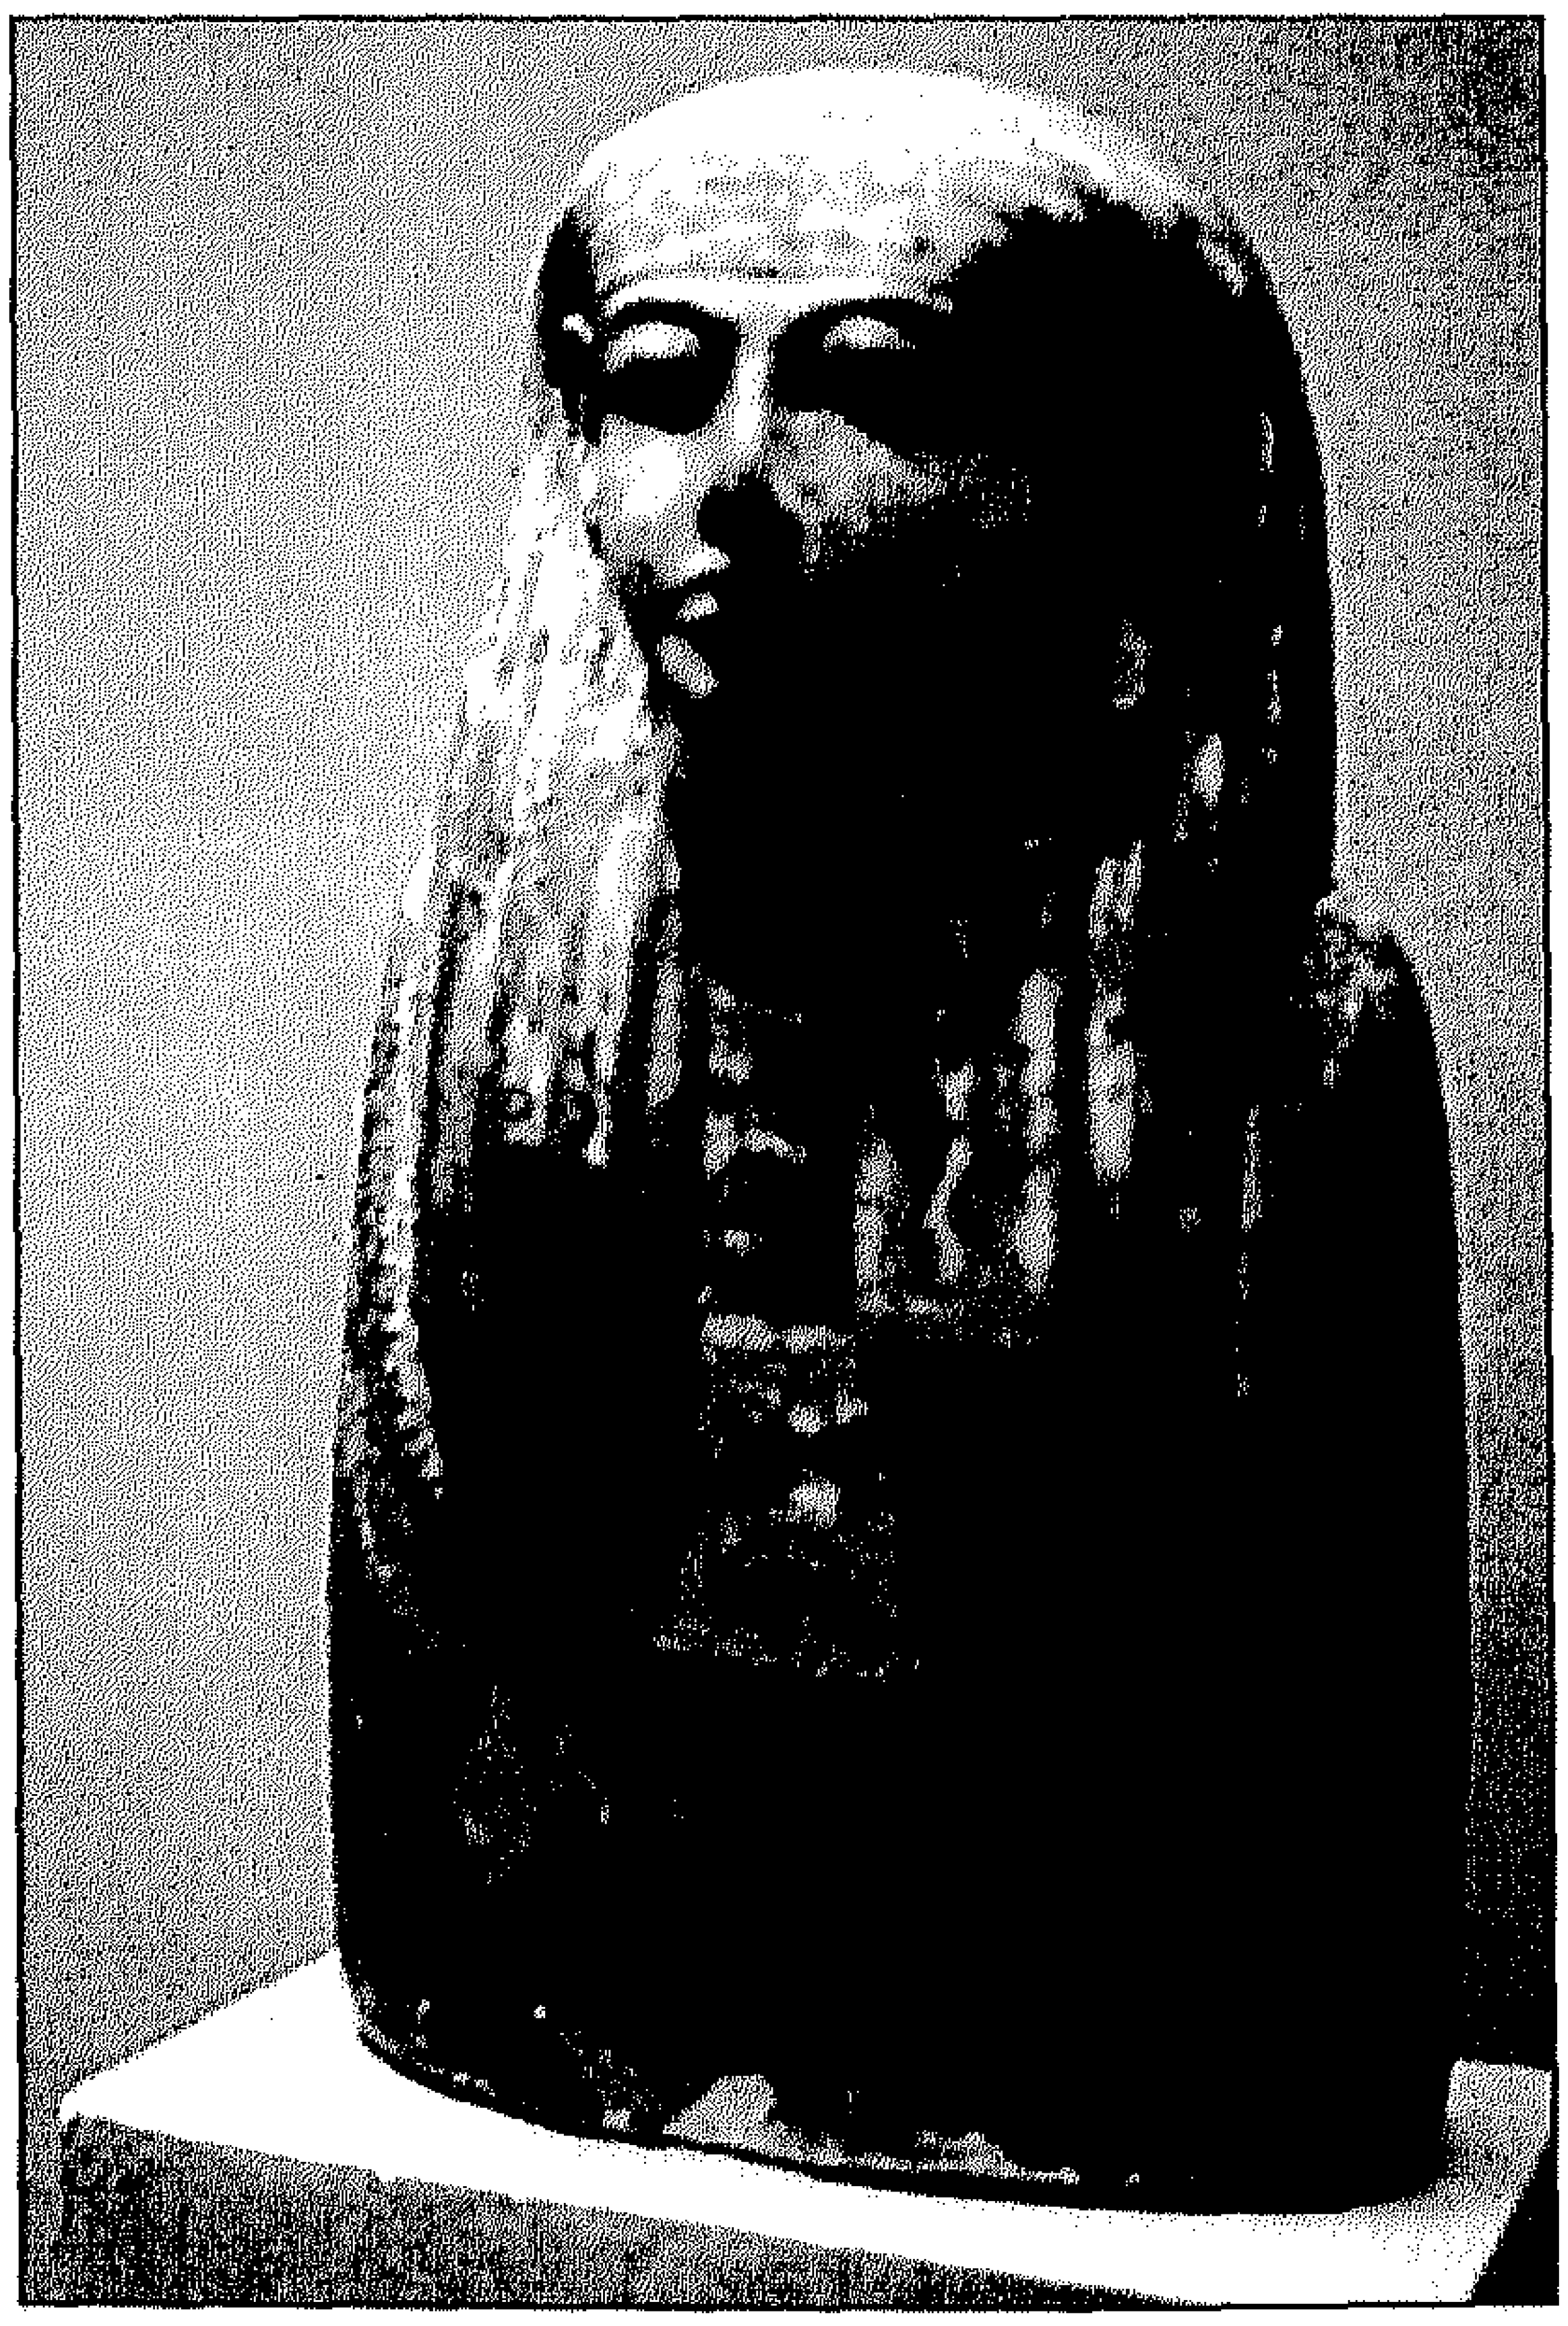
صورة رقم (٨٧)

توضح التآكل الحشرى الشديد فى أسفل الجانب الأيمن بظهر تمثال الشاب .

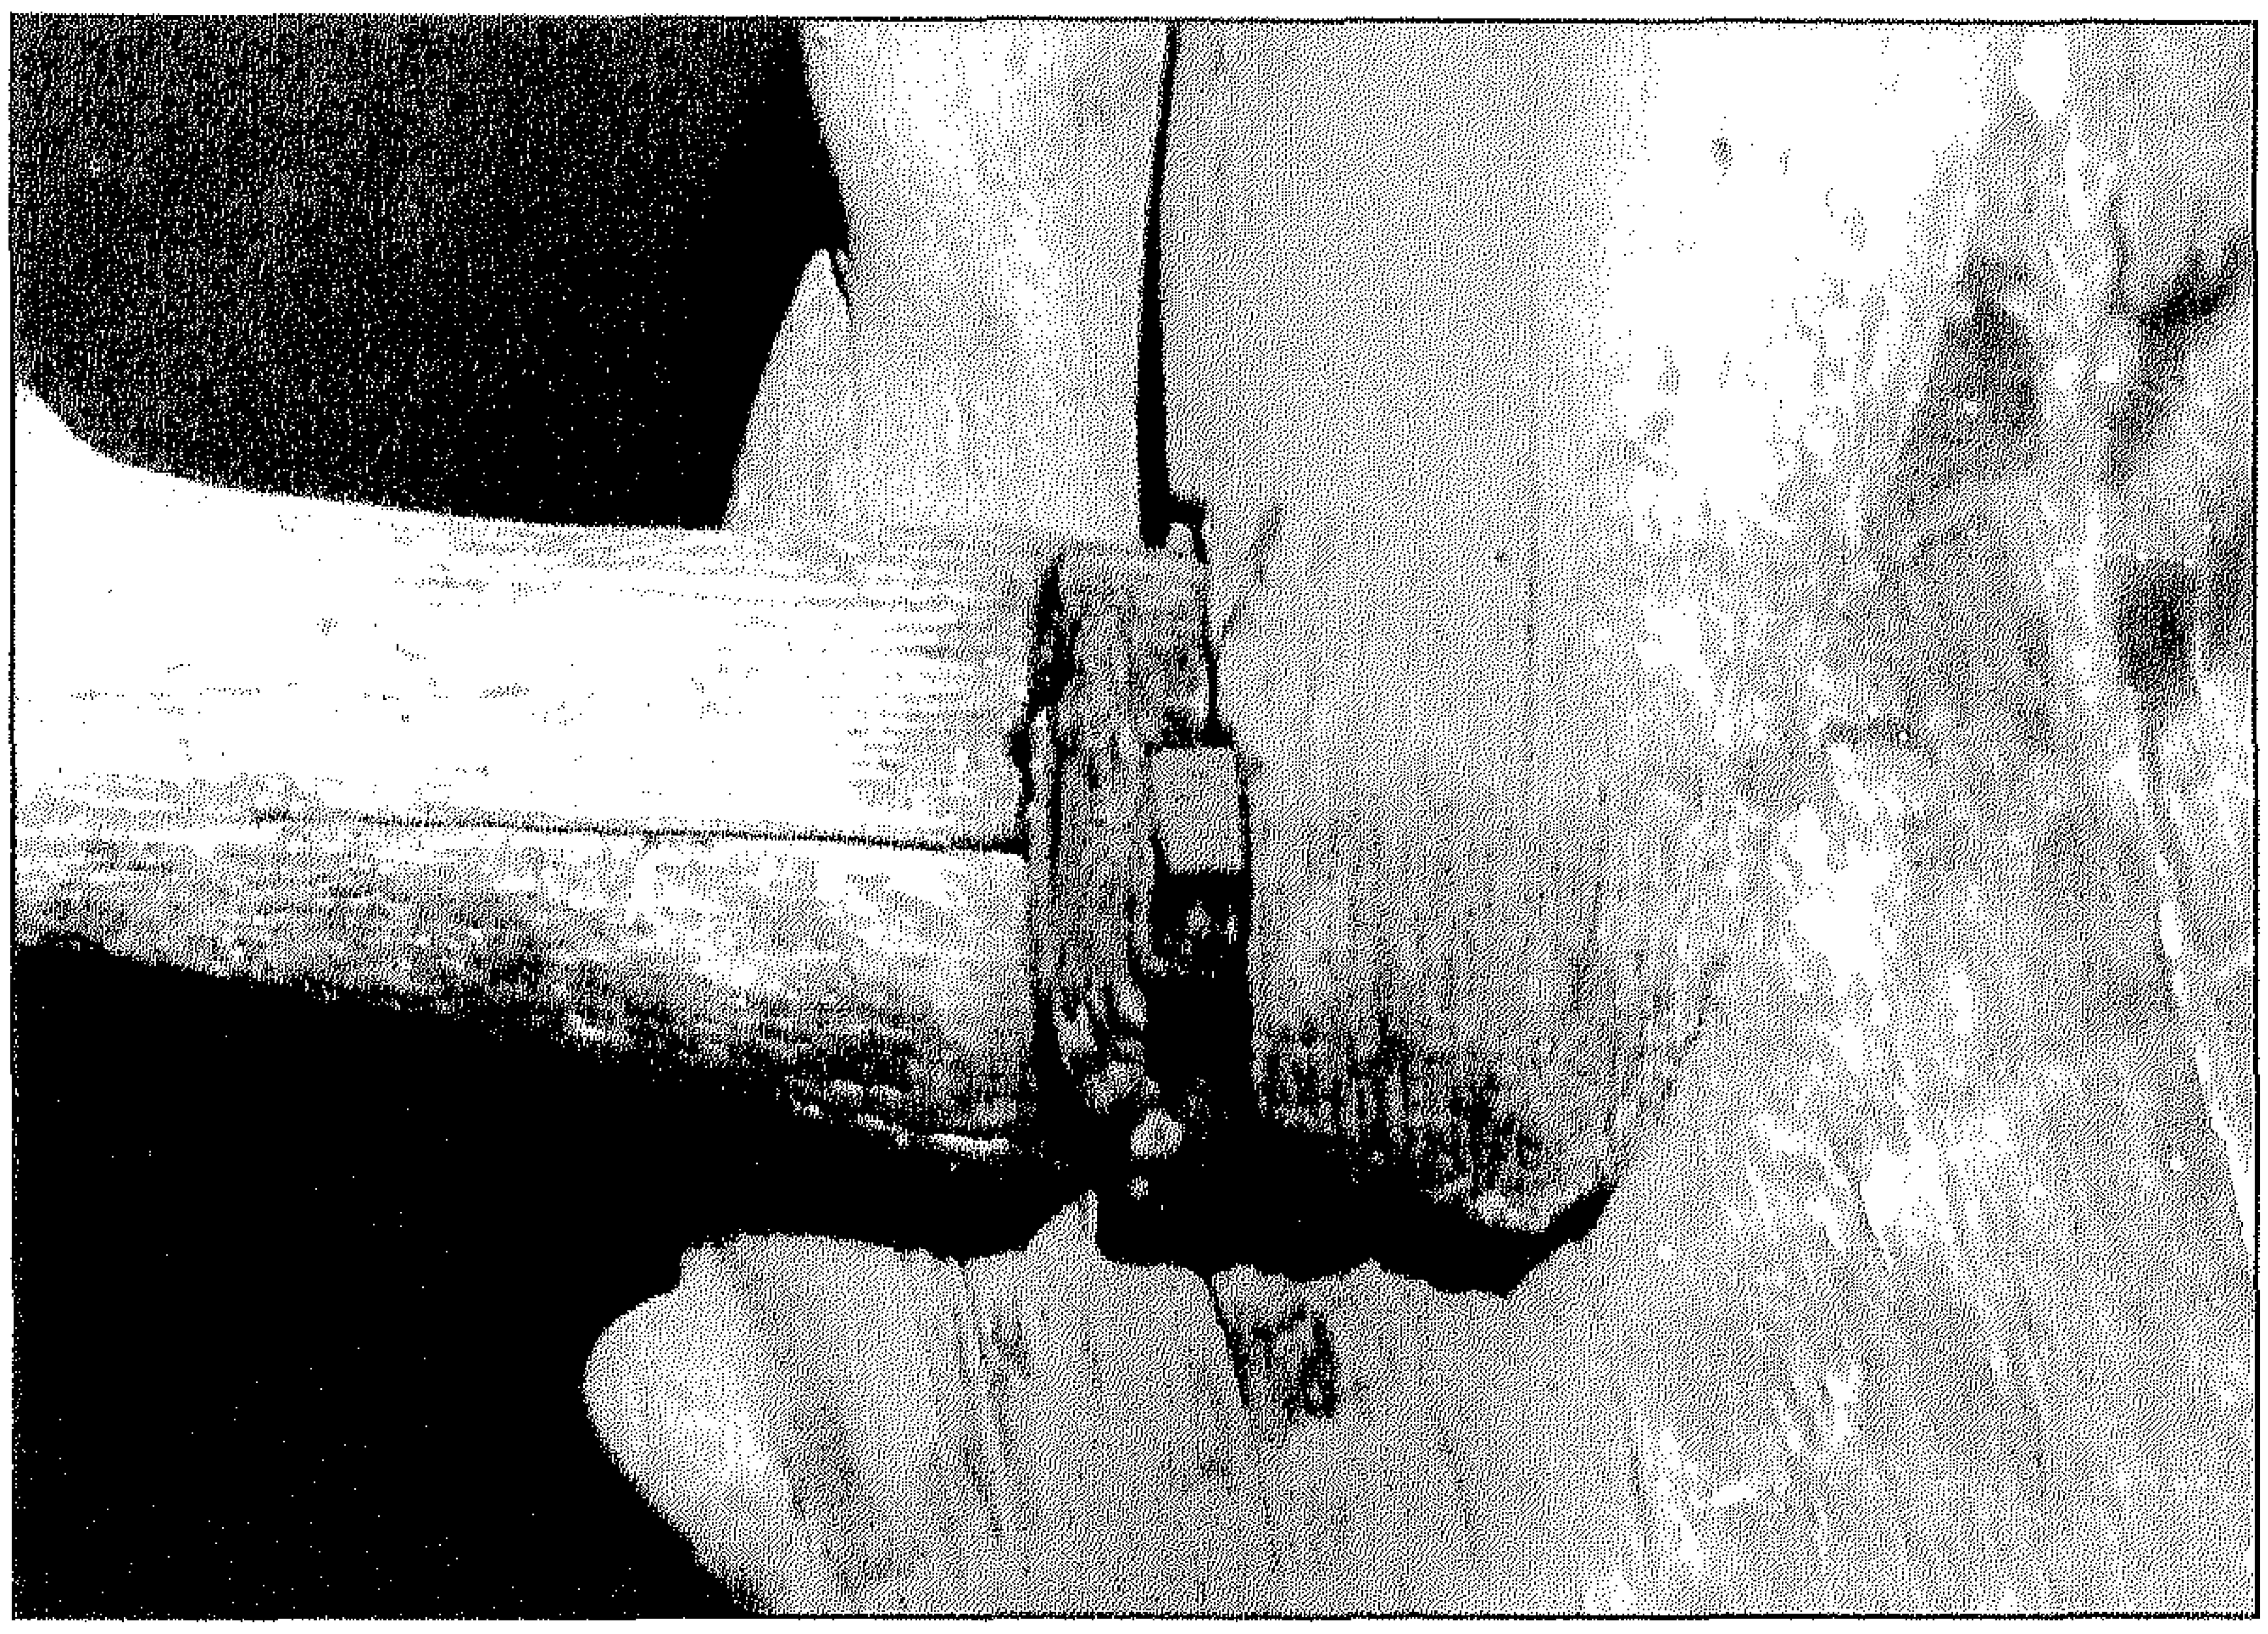
صورة رقم (٨٩)

توضح بقايا الترميم السابق الذى استخدم فى تثبيت الجزء الخشبى البارز بالذراع الأيسر لتمثال «كاعبر» فى غير موضعه الصحيح .
